Dines Jørgensen & Co.
Klokkergården
Trafiksikkerhedsrevision – trin 3

7. april 2016
BRJ/jvl

1 Indledning

1.1 Revisionsprocessen

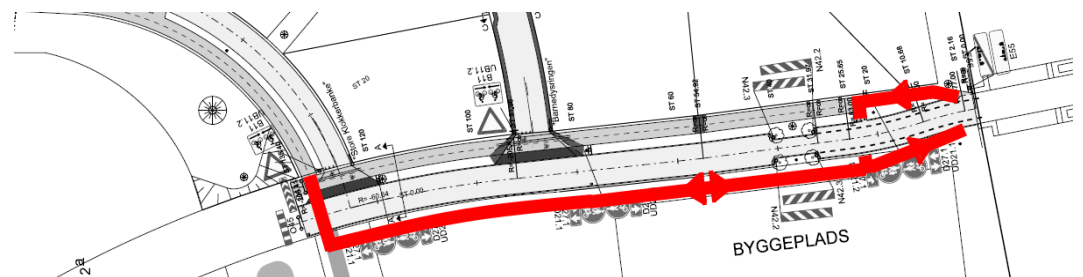
Figur 1: Placering af dobbeltrettet fællessti i vestlig vejside.

Dobbeltrettede stier med cykeltrafik giver erfaringsmæssigt dårligere trafiksikkerhed end enkeltrettede stier. Især på strækninger med overkørsler og sidevejtstilslutninger, skal det nøje overvejes om der ikke kan etableres alternative løsninger.

Der etableres fortov og cykelsti i hver vejside. Alternativt kan der etableres delt sti i hver vejside.

Såfremt løsningen med dobbeltrettet fællessti bevares er det vurderet at den er bedre placeret i den vestlige vejside på stamvejen, hvor den ikke er i konflikt med sidevejtstilslutninger.

Hvis grunden vest for stamvejen også skal udbygges, med sidevejtstilslutninger og overkørsler, bør der etableres enkeltrettede stier i hver vejside.

Revisors svar: Revisor anbefaler at rammerne fra lokalplanen drøftes med kommunen med henblik på dispensation. Der bør være enkeltrettede stier i hver vejside.

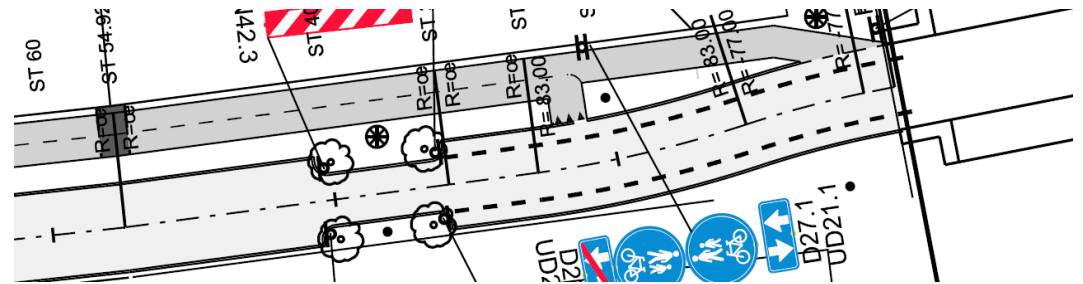
Figur 4: Krydsning for lette trafikanter.

Umiddelbart nord for byzonetavlerne stopper den dobbeltrettede fællessti, og cyklister, som skal mod højre (syd) i nedenstående figur skal krydse vejen. Lige nord for denne krydsning indsnævres vejen til ét spor, ved en indsnævring udført som sideheller med træer i. Træerne kan hindre oversigten til krydsningspunktet for bilister kørende mod højre i nedenstående figur. Dette kan medføre risiko for kollisioner.

Træerne fjernes fra sidehellerne. Hvis træerne ønskes bevaret, skal indsnævring/sideheller være placeret således, at der som minimum kan opnås stopsigt til krydsningen.

De to østlige træer forslås fjernet.

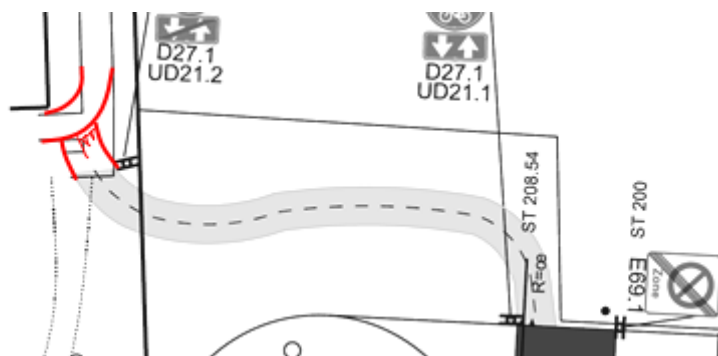
Figur 6: Kobling til anden sti.

Mod nord sluttes den dobbeltrettede sti til en eksisterende sti. Det er svært at tyde vigepligtsforholdene.

Der skabes tydeligere vigepligtsforhold. Dette kan fx være en løsning som vist nedenfor.

Projekterendes svar: Vigepligtsforhold tydeliggøres med hjattænder.

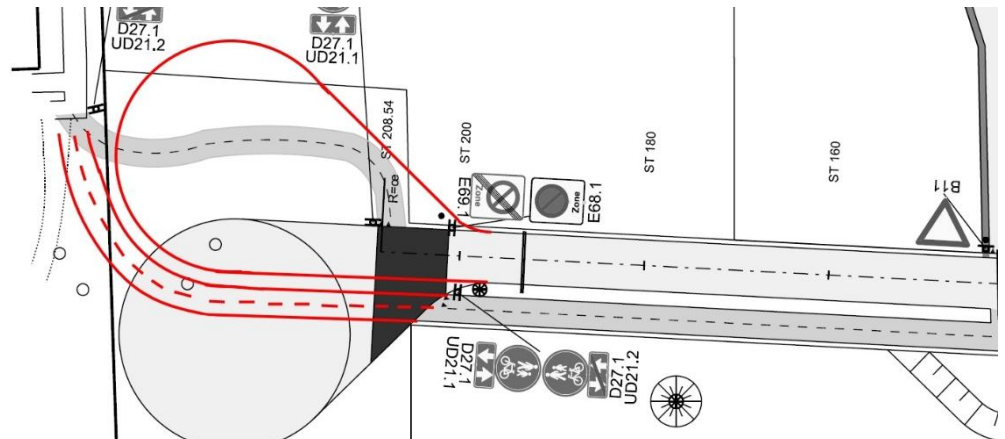
Figur 7: Forslag til udformning af sti og vendeplads.

Der er placeret en krydsning ved vendepladsen. Især cyklister cyklende mod venstre (nord) i nedenstående figur har et skævt forløb gennem krydset, med dårlig oversigt til bagfrakommende bilister. Deres forløb gennem krydset muliggør samtidig forholdsvis høje hastigheder, hvilket i kombination med de dårlige oversigtsmuligheder kan føre til sammenstød mellem cyklister og bilister.

Den dobbeltrettede fællessti bør føres på ydersiden af vendepladsen, således at krydsningen undgås, se nedstenstående figur.

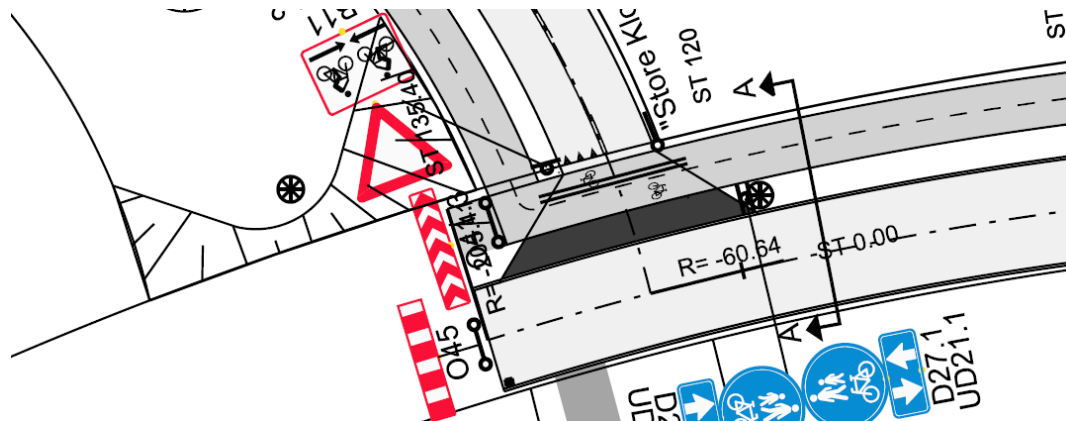
Figur 9: Kryds mellem stamvej og fordelingsvej.

Bilister som kommer kørende fra fordelingsvejen og skal svinge ud på stamvejen, har dårlig oversigt til bagfrakommende cyklister, som de har vigepligt over for. Samtidig har de dårlig oversigt ud mod stamvejen, som nævnt i pkt. 0, hvilket samlet set giver rigtig dårlig mulighed for bilister for at orientere sig. Dette kan medføre, at bilisterne overser en anden trafikant ved udkørsel fra sidevejen.

Et andet problem ved den pågældende lokalitet, er at cykelstien slår et 90 graders knæk. Dette kan medføre, at cyklen skrider ud gennem svinget eller helt overser svinget, især når det er mørkt.

Revisors svar: OK. Revisor gør opmærksom på at der stadig er problematik i forhold til dårlig oversigt samt meget skarpt knæk.

Den dobbeltrettede fællessti føres over på den modsatte side af vejen. Hermed undgås krydsning mellem stamvej og fællessti. Hvis projekterede løsning bevares bør der også udføres baggrundsafmærkning i den anden retning.

Projekterendes svar: Der udføres midlertidig baggrundsafmærkning Q41,2 indtil næste etape byggemodnes.
