**Dines Jørgensen & Co.**  
**Klokkergården**  
**Trafiksikkerhedsrevision – trin 3**

7. april 2016  
BRJ/jvl

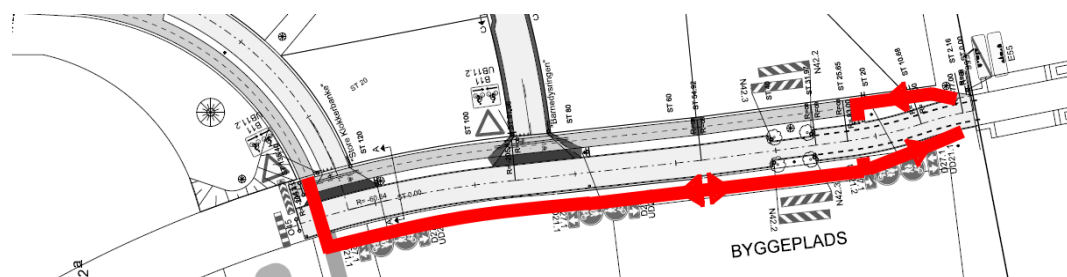
Figur 1: Placering af dobbeltrettet fællessti i vestlig vejside.

Dobbeltrettede stier med cykeltrafik giver erfaringsmæssigt dårligere trafiksikkerhed end enkeltrettede stier. Især på strækninger med overkørsler og sidevejtstilslutninger, skal det nøje overvejes om der ikke kan etableres alternative løsninger.

Der etableres fortov og cykelsti i hver vejside. Alternativt kan der etableres delt sti i hver vejside.

Såfremt løsningen med dobbeltrettet fællessti bevares er det vurderet at den er bedre placeret i den vestlige vejside på stamvejen, hvor den ikke er i konflikt med sidevejtstilslutninger.

Hvis grunden vest for stamvejen også skal udbygges, med sidevejtstilslutninger og overkørsler, bør der etableres enkeltrettede stier i hver vejside.

**Revisors svar:** Revisor anbefaler at rammerne fra lokalplanen drøftes med kommunen med henblik på dispensation. Der bør være enkeltrettede stier i hver vejside.

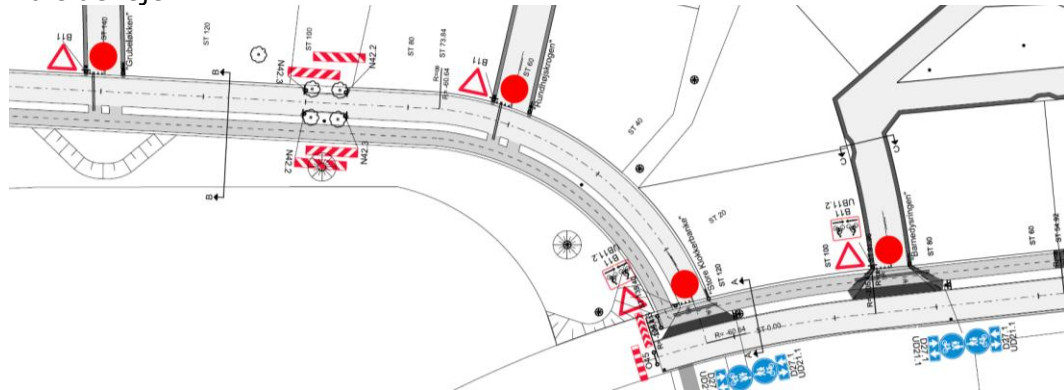
Figur 2: Sidevejstilslutninger med dårlig oversigt.

Der er 0,5 fra den dobbeltrettede sti til skel på stamvejen, og ligeledes 0,5 meter fra kørebane til skel på fordelingsvejen. Dette gør at oversigten fra sidevejen er meget begrænset, hvis der fx opstilles hæk eller plankeværk ud mod skellet. Den dårlige oversigt kan medføre kollisioner når bilister skal ud fra sideveje.

Anbefalingerne fra vejreglerne i forhold til oversigt indarbejdes. Nedenfor er indtegnet oversigtsarealet mod syd fra Barnedysringen. Den grønne afgrænsning viser den anbefalede oversigt, mens den røde afgrænsning viser den oversigt som er til rådighed i forhold til skelgrænser.

Hvis oversigten ikke kan efterkommes, bør der som minimum etableres "oversigtstrekanten" ved at reducere de grunde som støder op til vejkruds.

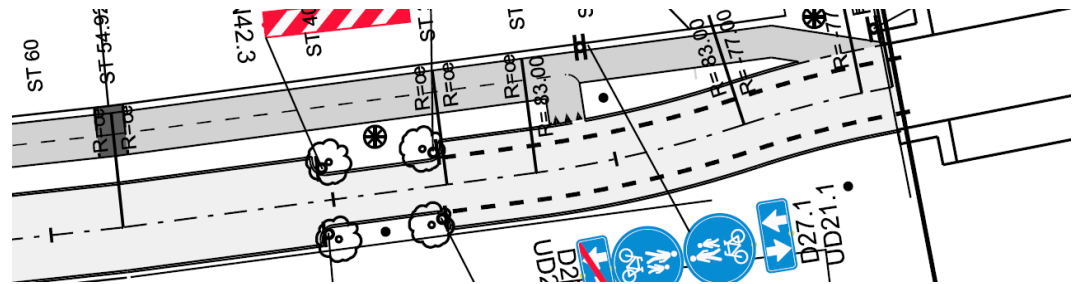
Figur 4: Krydsning for lette trafikanter.

Umiddelbart nord for byzonetavlerne stopper den dobbeltrettede fællessti, og cyklister, som skal mod højre (syd) i nedenstående figur skal krydse vejen. Lige nord for denne krydsning indsnævres vejen til ét spor, ved en indsnævring udført som sideheller med træer i. Træerne kan hindre oversigten til krydsningspunktet for bilister kørende mod højre i nedenstående figur. Dette kan medføre risiko for kollisioner.

Træerne fjernes fra sidehellerne. Hvis træerne ønskes bevaret, skal indsnævring/sideheller være placeret således, at der som minimum kan opnås stopsigt til krydsningen.

De to østlige træer forslås fjernet.

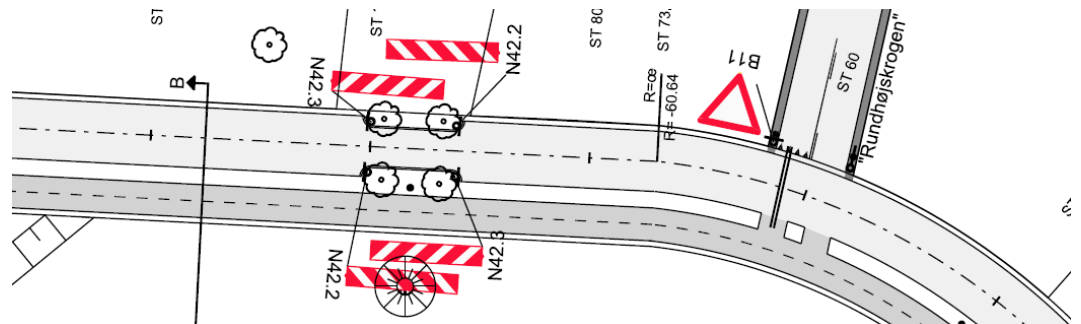
Lige nord for Rundhøjskrogen indsnævres vejen til ét spor, ved en indsnævring udført som sideheller med træer i. Træerne kan hindre oversigten til cyklister eller fodgængere som skal krydse vejen for at komme fra den dobbeltrettede sti til Rundhøjskrogen. Dette kan medføre risiko for kollisioner.

Figur 5: Træer i sideheller hindrer oversigt til krydsende lette trafikanter.

Træerne fjernes fra sidehellerne. Hvis træerne ønskes bevaret, skal indsnævring/sideheller være placeret således at der som minimum kan opnås stopsigt til krydsning.

**Projekterendes svar:** Hastighedsbegrænsning ændres til 40 km/t. Dermed opnås stopsigt.

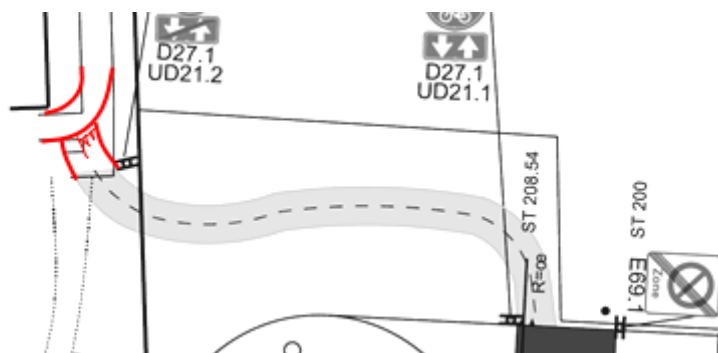
Figur 6: Kobling til anden sti.

Mod nord sluttes den dobbeltrettede sti til en eksisterende sti. Det er svært at tyde vigepligtsforholdene.

Der skabes tydeligere vigepligtsforhold. Dette kan fx være en løsning som vist nedenfor.

**Projekterendes svar:** Vigepligtsforhold tydeliggøres med hjattænder.

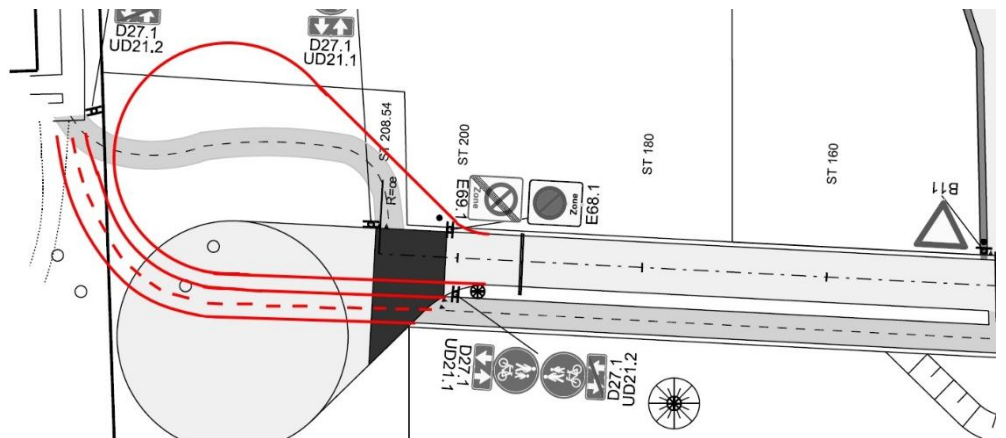
Figur 7: Forslag til udformning af sti og vendeplads.

Der er placeret en krydsning ved vendepladsen. Især cyklister cyklende mod venstre (nord) i nedenstående figur har et skævt forløb gennem krydset, med dårlig oversigt til bagfrakommende bilister. Deres forløb gennem krydset muliggør samtidig forholdsvis høje hastigheder, hvilket i kombination med de dårlige oversigtsmuligheder kan føre til sammenstød mellem cyklister og bilister.

Den dobbeltrettede fællessti bør føres på ydersiden af vendepladsen, således at krydsningen undgås, se nedstenstående figur.

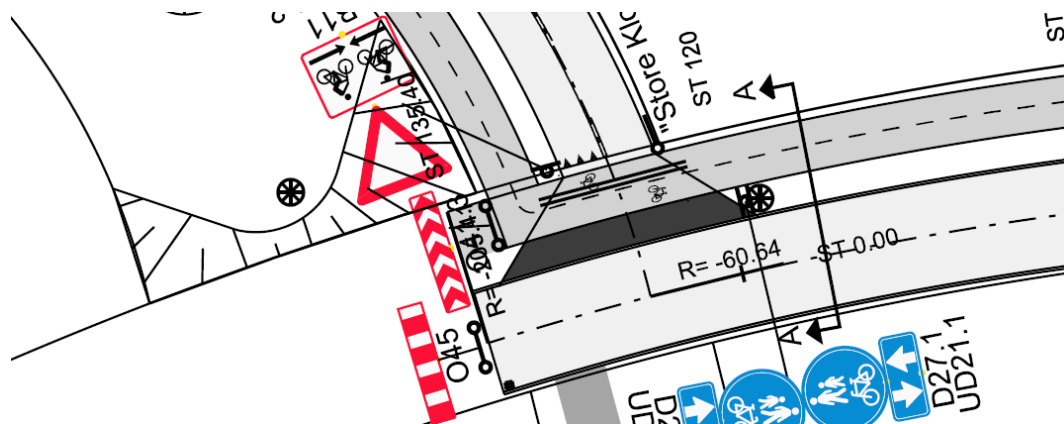
Figur 9: Kryds mellem stamvej og fordelingsvej.

Bilister som kommer kørende fra fordelingsvejen og skal svinge ud på stamvejen, har dårlig oversigt til bagfrakommende cyklister, som de har vigepligt over for. Samtidig har de dårlig oversigt ud mod stamvejen, som nævnt i pkt. 0, hvilket samlet set giver rigtig dårlig mulighed for bilister for at orientere sig. Dette kan medføre, at bilisterne overser en anden trafikant ved udkørsel fra sidevejen.

Et andet problem ved den pågældende lokalitet, er at cykelstien slår et 90 graders knæk. Dette kan medføre, at cyklen skrider ud gennem svinget eller helt overser svinget, især når det er mørkt.

Den dobbeltrettede fællessti føres over på den modsatte side af vejen. Hermed undgås krydsning mellem stamvej og fællessti. Hvis projekterede løsning bevares bør der også udføres baggrundsafmærkning i den anden retning.

**Projekterendes svar:** Der udføres midlertidig baggrundsafmærkning Q41,2 indtil næste etape byggemodnes.

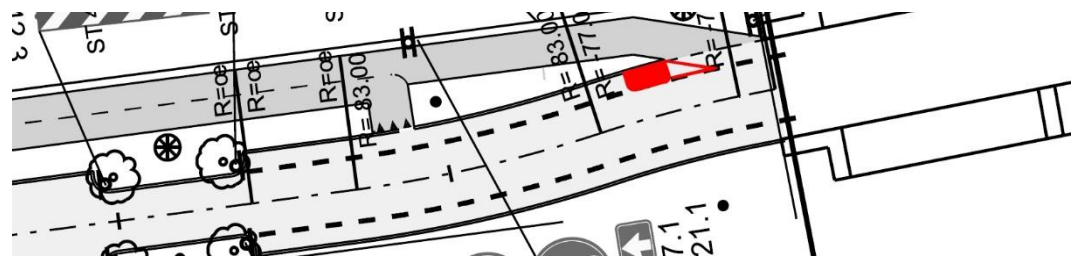
Figur 10: Forslag til udformning ved slutning af 2-1 vej.

Afmærkningen for 2-1 vej fortsætter efter at cyklisterne påtænkes ført op på cykelstien. Dette kan medføre, at cyklister fortsætter på 2-1 vejen forbi opkørslen til cykelstien, hen til indsnævringen og fortsætter videre af stamvejen på kørebanearealet. Idet der er et dedikeret areal til cyklister på den dobbeltrettede fællessti, kan bilister fra sidevejene være tilbøjelig til at overse cyklister på kørebanelen ved udkørsel fra sidevejene, hvilket medfører risiko for kollisioner.

En yderligere problematik ved løsningen er at kantbanen leder direkte ind i sidehellen. Hvis ikke en cyklist orienterer sig tilstrækkeligt fremad, risikerer de påkøre hellen.

Tydeliggør ophør af 2-1 vej, hvor cyklister skal ledes op på den dobbeltrettede fællessti.

**Projekterendes svar:** Der tilføjes afmærkning for at lede cyklister ind på cykelstien.

**Revisors svar:** Fint. Der bør ikke være en fysisk helle, der hvor cyklister ledes ind på sti. Det bør udføres med afmærkning.

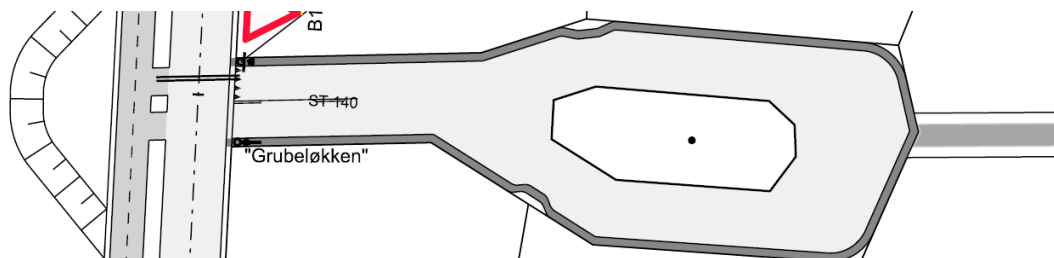
På de små lokalveje er der uklare vigepligtsforhold. Generelt set gælder højrevigepligten, men de skæve vinkler medfører stadig en usikkerhed i forhold til, hvem som skal holde tilbage for hvem. Desuden er det svært at få øje på hinanden.

Figur 11: Uklar vigepligt ved boligveje.

Vigepligt tydeliggøres ved hjaltænder. Der bør udføres mere regulære kryds, uden skæve vinkler.

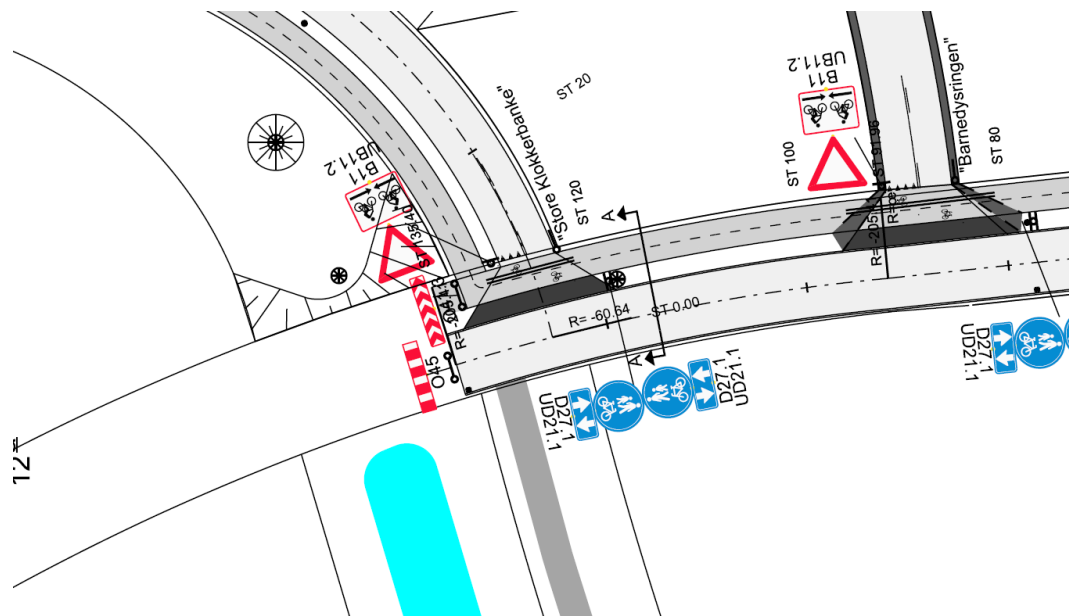
Figur 13: Evt. forlængelse af stamvej og fordelingsvej.

Af tegningerne kunne det tyde på, at både stamvejen og fordelingsvejen påtænkes forlænget på den anden side af krydset. Hvis krydsbenene placeres som antydnet i nedenstående figur, vil det medføre et 4-benet vigepligtsreguleret kryds, hvilket ikke kan anbefales af hensyn til trafiksikkerhed.

Såfremt vejene påtænkes videreført på modsatte side af krydset, bør krydset udformes som forsatte t-kryds.

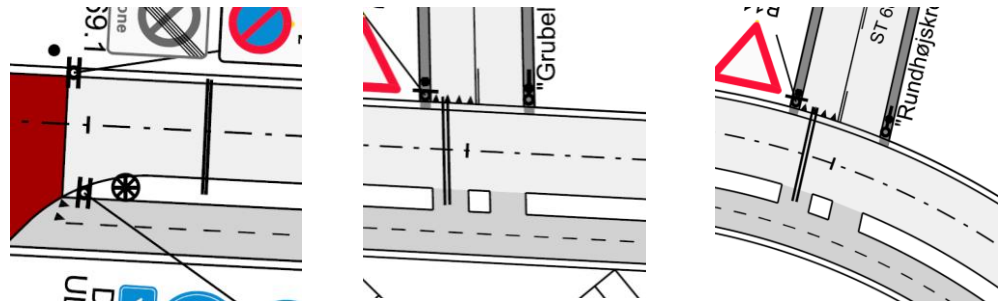
På tegningerne er der flere steder nogle linjer på tværs af kørebanelen og overkørsler. Da de ikke fremstår på signaturforklaringen, kan revisor ikke vurdere disse.
